BELZONA RECONSTRUIT DES RAINURES D'ÉTANCHEITE

ID: 3238

Localisation du client: *Chantier naval, Bulgarie*
Date de la demande: *Février 2008*

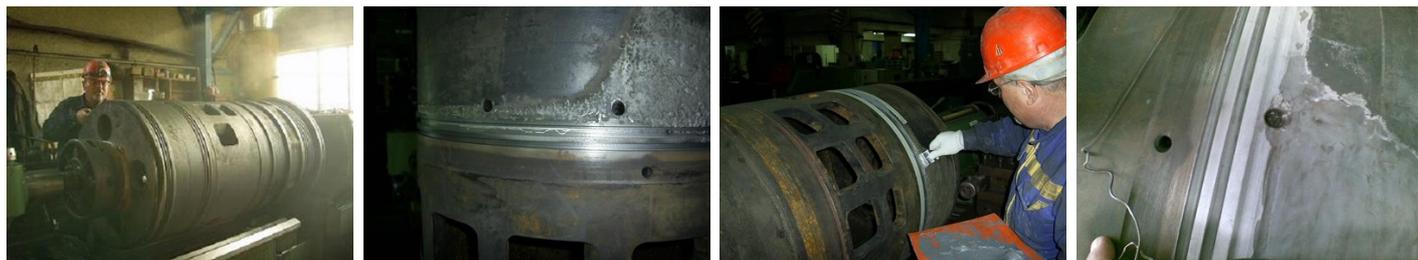
Descriptions des photographies

Problème sévère de corrosion par piqûres sur la chemise et dommages sur les rainures d'étanchéité.

* 1. Cylindre placé sur un tour automatique. 2. Problème sévère de corrosion clairement évident après meulage et sablage. 3. Application en cours de Belzona 1111 sur les rainures. 4. Rainures usinées afin de restaurer leur profil original. ,

Chemise du cylindre d'un moteur diesel principal, mesurant 700mm de diamètre.

L'application a été réalisée selon la procédure Belzona ENC-5.
