BELZONA OPTIMISE L'INSTALLATION D'UN PALIER

ID: 3239

Palier de gouvernail d'un navire porte-conteneur.

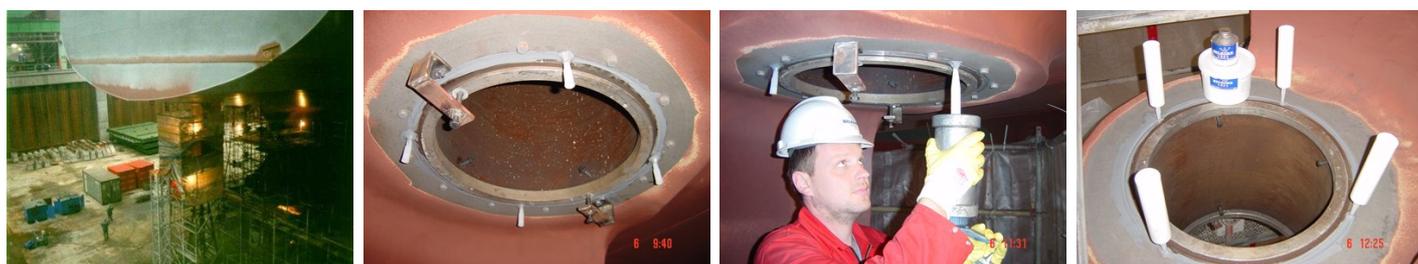
Descriptions des photographies

* 1. Extrémité arrière du navire porte-conteneur. 2. Positionnement et tanchement de la bague de support. 3. Injection de Belzona 1321. 4. Création de points d'injection afin d'assurer une application d'après vue de vides. ,

L'application a été réalisée selon une version modifiée de la procédure Belzona SOS-4.

Ici, le palier synthétique était logé dans une bague de support en acier. Le revêtement Belzona 1321 empêche l'apparition de fretting et de corrosion par crevasses. Sur ce navire, les chemises d'aiguillot sont également étanchées afin d'éviter les risques de corrosion galvanique. Plus de 30 navires de cette envergure, en Allemagne et aux Etats-Unis, ont utilisé cette méthode d'installation.
