BELZONA REPARÉ ET PROTÉGÉ UN ABSORBEUR

ID: 3247

Application: Réservoirs et zones de confinement de produits chimiques

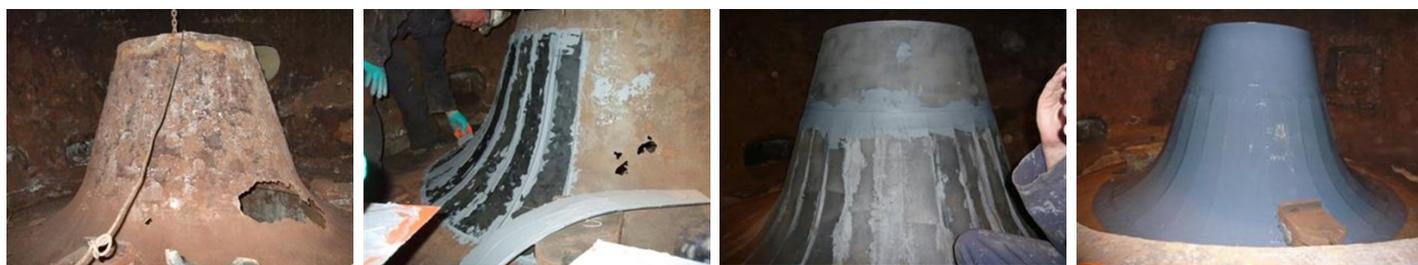
Descriptions des photographies

De nombreuses perforations se sont formées sur la chambre à fumée de l'absorbeur dans la section de la cuve, causées par l'érosion/corrosion du substrat.

* 1. Chambre à fumée de l'absorbeur gravement endommagée par la corrosion 2. Plaques en acier collées sur l'absorbeur en utilisant Belzona 1121 3. Collage à froid terminé; 4. Application terminée avec utilisation de Belzona 1391 ,

L'application a été réalisée selon les Procédures Belzona TCC-1 & TCC-5. Au total, 16 sections manipulables de la plaque préformée en acier doux ont été collées à froid sur le substrat, en utilisant Belzona 1121, jusqu'à l'encapsulation complète des zones affectées. Une fois le Belzona durci, les plaques ont été déglacées et la réparation a été entièrement protégée avec Belzona 1391, pour empêcher davantage de dommages.
