# Absorbedor reparado y protegido con Belzona

Industria: Química y petroquímica

Ubicación del cliente: Importante fabricante de productos químicos, Reino Unido

Solicitud: Tanques y Áreas de Contención de Químicos

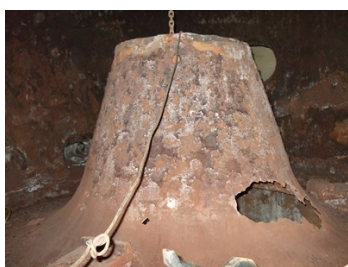
El cuello del absorbedor tenía agujeros causados por erosión/corrosión.

- \* Cuello del absorbedor extensamente dañado por corrosión ,
- \* Placas de acero adheridas al absorbedor utilizando Belzona® 1121 ,
- \* Adhesión en frío finalizada ,
- \* Aplicación completada con el revestimiento de Belzona® 1391 aplicado ,

Área del cuello del absorbedor severamente corroída
