# BELZONA PROTEGE UNE POMPE A EAUX USEES

ID: 3250

Application: Pompes centrifuges

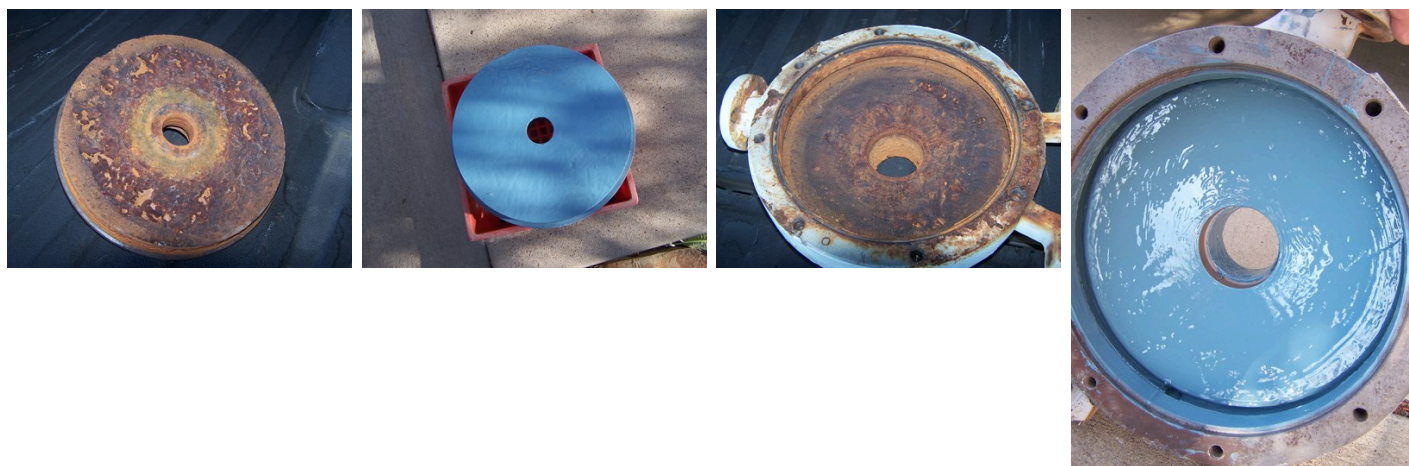
## Descriptions des photographies

De puissants produits chimiques présents dans le processus du traitement de l'eau ont attaqué les composants de la pompe. Ceci a entraîné des piqûres et des dégradations du substrat en acier carbone, résultant alors en une perte de performance et de rendement ainsi qu'au fréquent remplacement de pompes.

\* 1. Fond de corps de pompe &agrave; eaux us&eacute;es endommag&eacute;es. 2. Fond de corps de pompe reconstruit puis rev&ecirc;tu. 3. Corps de la pompe endommag&eacute;e. 4. Corps de la pompe reconstruit puis rev&ecirc;tu. ,

Une pompe à eaux usées d'une entreprise chimique a souffert d'une corrosion sévère à la suite d'attaques chimiques.

L'application a été réalisée selon les procédures Belzona CEP-1,-3.

Les coûts de remplacements annuels de la pompe sont entre 11000€ et 15000€. La réparation et le revêtement Belzona représentaient un coût approximatif de 900€. Deux ans plus tard, la pompe ne montre aucun signe de perte de performance, ce qui
