# BELZONA RECONSTRUIT LES COMPOSANTS D'UNE POMPE A BOUE

ID: 3257

Localisation du client: Station de traitement des eaux à Vancouver, Canada.

Application: Pompes centrifuges

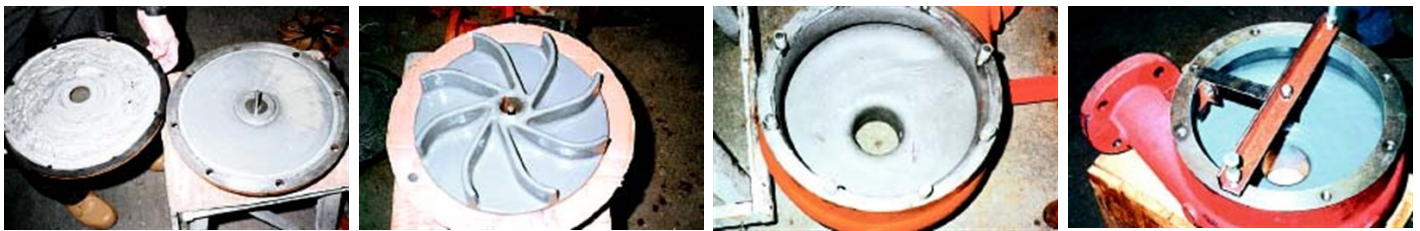
## Descriptions des photographies

Une sévère érosion a provoqué une faible performance de la pompe jugée inacceptable.

\* 1. Plaques de fond &ndash; avant et apr&egrave;s la r&eacute;paration Belzona. 2. Le nouveau rouet a &eacute;galeme&nt;nt &eacute;t&eacute; prot&eacute;g&eacute;. 3. Volute &eacute;rod&eacute;. 4. La totalit&eacute; de la volute a &eacute;t&eacute; reconstruite avec Belzona 1311 puis prot&eacute;g&eacute;e avec Belzona 1321. ,

L'application a été réalisée selon les Procédures Belzona CEP-3 et CEP-5.

Les pompes sont toujours en bonne conditions cinq ans plus tard. Depuis la première application, la station de traitement des eaux a utilisé les solutions Belzona pour toutes ses pompes à boue.
