BELZONA RENOVE UNE POMPE EN SERVICE DEPUIS 20 ANS

ID: 3259

Localisation du client: *Centrale électrique à San Antonio au Texas, Etats-Unis*

Application: *Pompes centrifuges*

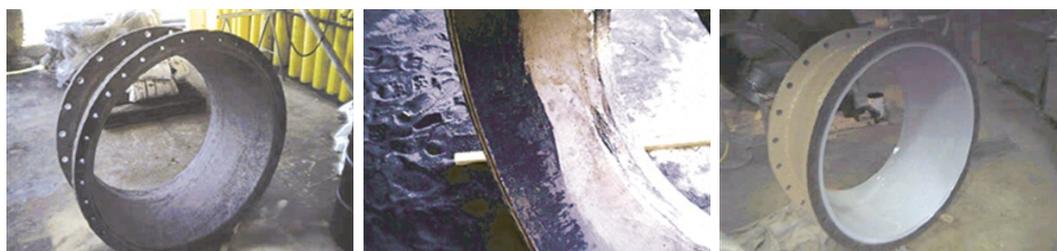
Descriptions des photographies

La pompe a perdu en épaisseur et a souffert d'une corrosion considérable.

* 1. Le composant de connexion du diffuseur de la pompe. 2. Sablée puis revêtu avec Belzona 1111. 3. Composant de la pompe revêtu de Belzona 1341. ,

L'application a été réalisée selon les procédures Belzona CEP-3, CEP-4 et CEP-10.

La pompe a été sablée puis nettoyée. Belzona 1341 a été appliqué sur la volute, sur la roue ainsi que sur les surfaces internes du diffuseur de débit. Belzona 5811 a été appliqué sur la surface externe de la volute, du diffuseur et des composants de connexion, après que Belzona 1111 ait été utilisé afin de reconstruire les surfaces usagées du diffuseur et des composants de connexion.
