UN DIFFUSEUR DE POMPE PROTÉGÉ PAR BELZONA

ID: 3263

Localisation du client: Station de traitement des égouts au Nord de la Californie, Etats-Unis

Application: Pompes centrifuges

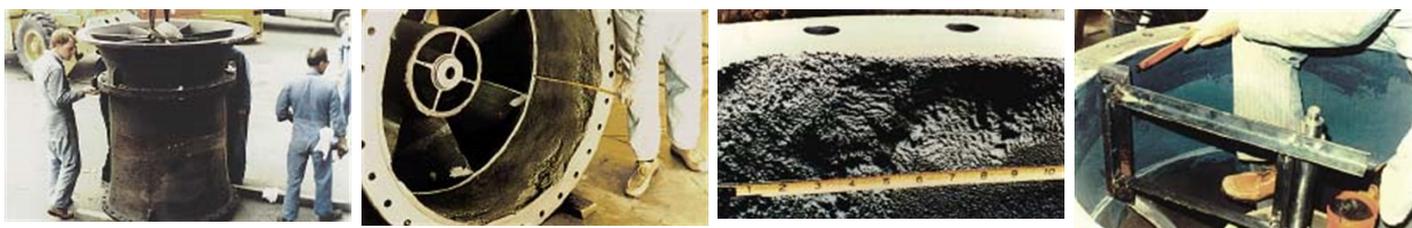
Descriptions des photographies

Erosion/corrosion et cavitation

* 1. Diffuseur retiré du service pour les réparations. 2. Dommage sur la surface de contact. 3. Vue rapprochée des piqûres de cavitation. 4. Réparations en cours en utilisant un gabarit rotatif afin de créer le profil intérieur ainsi que les dimensions sans procéder à l'usage.

L'application a été réalisée selon les Procédures Belzona CEP-1 et CEP-2.

Cette pompe a été en service pendant 7 ans sans rencontrer de dommages jusqu'à son retrait du service pour d'autres raisons. Prolonger la durée de vie du diffuseur de la pompe a permis à la station d'économiser des coûts de remplacements onéreux.
