# BELZONA DEVIENT UN MATERIAU PERMANENT SUR LES POMPES

ID: 3265

Localisation du client: Centrale électrique en Virginie,  
Etats-Unis

Application: Pompes centrifuges

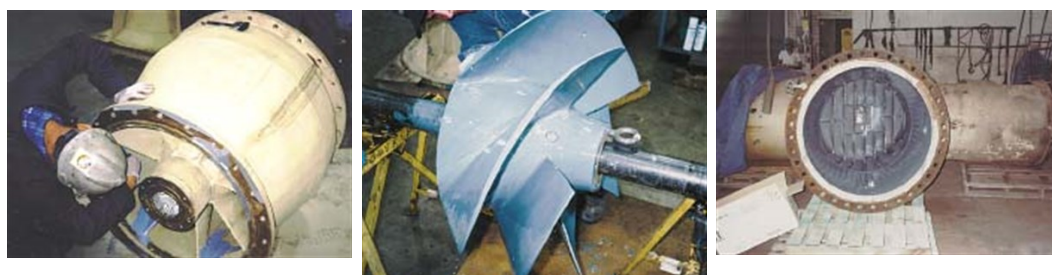
## Descriptions des photographies

Les pompes montraient des signes prématurés d'usure qui n'étaient pas censés apparaître avant 15 années de service.

\* 1. D'application de Belzona 1341 sur un bol de diffuseur. 2. Touches finales sur un rouet pr&eacute;sent&eacute; ici. 3. Les redresseurs de flux et tous les composants internes ont &eacute;t&eacute; prot&eacute;g&eacute;s avec Belzona 1341. ,

L'application a été réalisée selon les Procédures Belzona CEP-3, CEP-5 et selon le programme d'amélioration des pompes grâce aux polymères Belzona.

Trois pompes ont été reconstruites en 1992. En 1995, une de ces pompes a été retirée du service, et, après trois ans de fonctionnement, le revêtement Belzona 1341 (Supermetalgilde) demeurait toujours en excellente condition et ne nécessitait aucune retouche.
