BELZONA SAUVE UNE POMPE A BOUE

ID: 3266

Localisation du client: Station de traitement des eaux en Virginie, Etats-Unis

Application: Pompes centrifuges

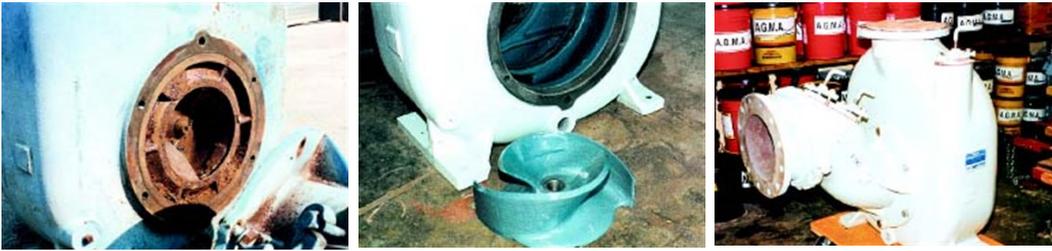
Descriptions des photographies

Le rouet était immobile à cause de la rouille. Il ne tournait plus.

* 1. Rouet rouillé, immobile. 2. Rouet et surface interne de la volute revêtus avec le revêtement Belzona 1321 résistant à l'érosion/corrosion. 3. Pompe réparée, prête à être remise en service. ,

Pompe à boue sérieusement corrodée.

L'application a été réalisée selon la Procédure Belzona CEP-5.

Cette pompe aurait été, par le passé, éliminée puis remplacée pour un coût de 5000€. La réparation Belzona a seulement coûté 750€, permettant donc une économie au client de 4250€ ainsi que la prolongation de la durée de vie de l'équipement de quelques années.
