# ВОССТАНОВЛЕНИЕ И ЗАЩИТА ТЕПЛООБМЕННОГО АППАРАТА ОТ КОРРОЗИИ-ЭРОЗИИ ПРИ ПОМОЩИ BELZONA

ID: 3311

Местоположение: ПАО «Укрнафта» г. Кременчуг, Украина.

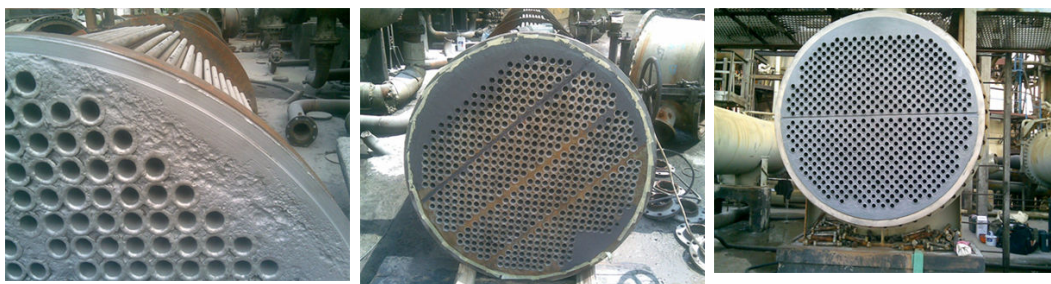
## Описание фотографий

Коррозия-эрозия теплообменного аппарата вследствие воздействия высоких температур и динамических воздействий взвешенных частиц, находящихся в потоке.

\* 1. Коррозия-эрозия теплообменного аппарата. 2. Восстановление геометрии с помощью Belzona® 1311. 3. Восстановленная поверхность теплообменного аппарата при помощи Belzona® 1311 и Belzona® 1391. ,

Ремонт был выполнен в соответствии с Belzona Ноу-хау Системными листовками по применению материала HEX-1 и HEX-3.

Поверхность трубной решётки была восстановлена и защищена с помощью Belzona® в 2-х дневный срок. Применение продуктов Belzona® обеспечило защиту теплообменника от проблем, связанных с эрозией и коррозией, которые могли бы возникнуть в будущем, при этом экономя предприятию денежные средства на приобретение нового оборудования.
