MIT BELZONA REPARIERTE AUFLAGERPLATTE EINER KUGELMÜHLE

ID: 3318

Standort des Kunden: Kohlekraftwerk, Alabama, USA
Antragsdatum: 1994

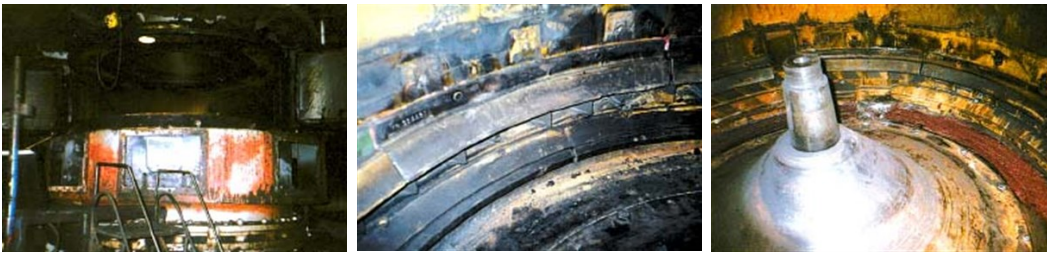
Fotobeschreibungen

Feinkohle führte zu Verschleißschäden hinter der Auflagerplatte. Dies rief Löcher hervor, sodass Kohle aus der Kugelmühle herausfallen konnte.

- * 1. Ansicht der Kohlemühle ,
- * 2. Locher hinter der Auflagerplatte der Kugelmühle ,
- * 3. Locher mit Belzona 1811 (Ceramic Carbide) abgedichtet ,

Die Anwendung wurde gemäß dem Belzona Know-how System Infoblatt SHM-7 durchgeführt.

Das Kraftwerk sparte dank der Belzona-Anwendung nicht nur eine Ausfallzeit von einer Woche, sondern auch Ersatzkosten von 20.000 USD für die Anschaffung einer neuen Auflagerplatte. Seit 1994 sind im selben Kraftwerk ein Dutzend solcher Anwendungen durchgeführt worden. Bei einer Inspektion 2 Jahre später wurde die Reparatur in einwandfreiem Zustand vorgefunden.
