BELZONA DICHTET FUGEN EINES NATURZUGKÜHLTURMS AB

ID: 3319

Standort des Kunden: Atomkraftwerk, USA
Antragsdatum: Februar 1997

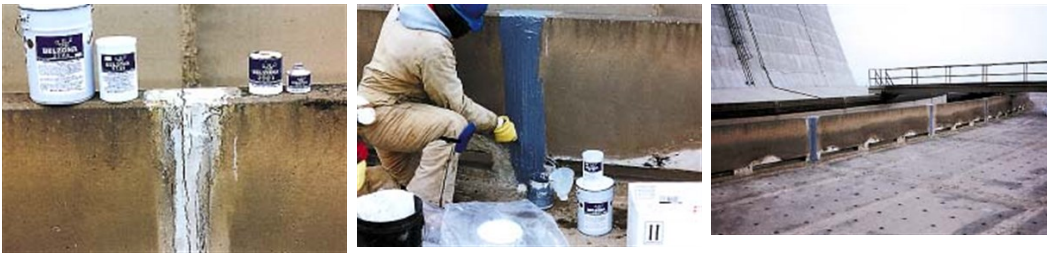
Fotobeschreibungen

Undichte Fugen beeinträchtigten das Enteisungssystem, was zu Frostschäden am Kühlturm führte.

- * 1. Beschädigte Dehnfugendichtmasse ,
- * 2. Anwendung im Gang ,
- * 3. Alle Fugen abgedichtet ,

Die Anwendung wurde gemäß dem modifizierten Belzona Know-how System Infoblatt HEX-13b durchgeführt.

Die Reparatur erfolgte während eines geplanten Anlagenstillstands. Die Belzona-Anwendung wurde bei einer Temperatur von 8 °C durchgeführt. 18 Monate später wurde die Reparatur inspiziert und befand sich in einem ausgezeichneten Zustand.
