BELZONA REPARIERT GUMMIERTEN KONDENSATOR

ID: 3328

Standort des Kunden: Kraftwerk, Irland
Antragsdatum: 2003

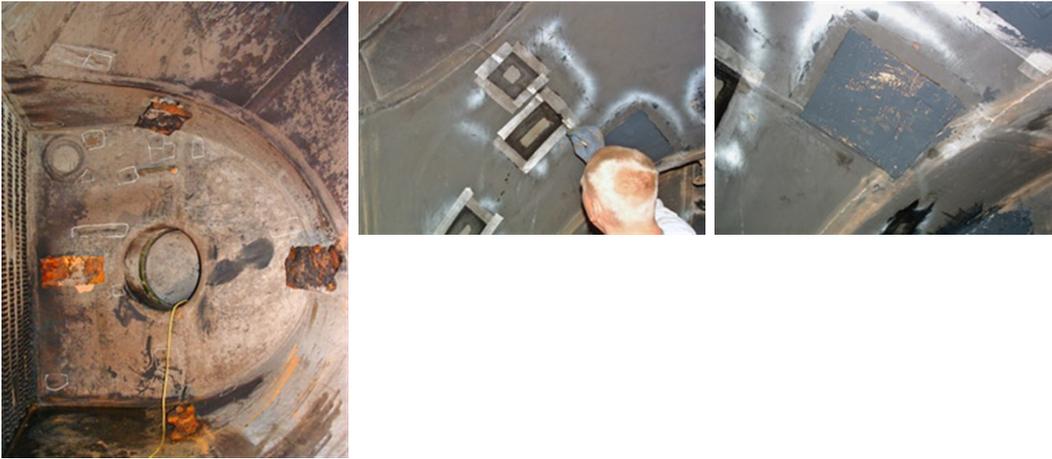
Eine Funkenprüfung deutete auf mehrere Fehlstellen in der Gummierung hin, die repariert werden mussten.

- * 1. Die schadhafte Bereiche wurden für die Reparatur markiert. ,
- * 2. Die Reparaturfläche wurde abgeklebt, um sicherzustellen, dass die Belzona-Produkte nur innerhalb des vorbereiteten Bereichs aufgebracht werden. Die Grundierung wird aufgetragen. ,
- * 3. Eine der vielen Ausbesserungen. ,

Gummierte Wasserkästen eines Kondensators

Die Anwendung wurde gemäß dem Belzona Know-how System Infoblatt HEX-4 durchgeführt. Bei Funkenprüfungen wurden mehrere Fehlstellen identifiziert, die anschließend vor Ort repariert wurden.
