UN TOIT FUYANT NE CONSTITUE PAS UN PROBLEME POUR BELZONA

ID: 3347

Localisation du client: Toit d'une usine, Etats-Unis
Date de la demande: De 2001 jusqu'en 2004

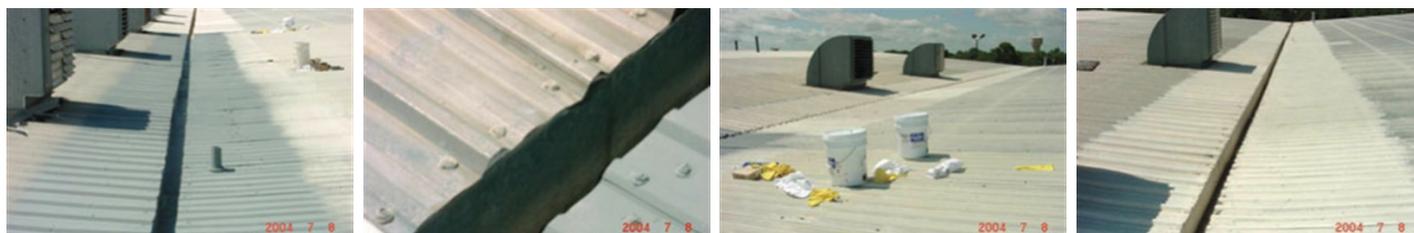
Descriptions des photographies

Un toit galvanisé souffrait de nombreuses fuites autour des gouttières. De nombreuses tentatives ont été utilisées afin d'arrêter ces fuites à l'aide de matériaux de toiture, en vain.

* 1. Conditionnement et revêtement 2. Gouttières du toit 3. Vue de la zone du toit 4. Une autre vue des gouttières.

L'application a été réalisée selon la Procédure Belzona RPA-6.

Les zones ont été nettoyées, conditionnées et deux couches de Belzona 3111 ont été appliquées à l'aide d'une brosse. La zone entière protégée à l'aide de Belzona s'étendait sur une surface de 750 m².
