# BELZONA RECONSTRUIT LE SOL D'UNE BOULANGERIE

ID: 3350

Application: *Zones problématiques au sol*

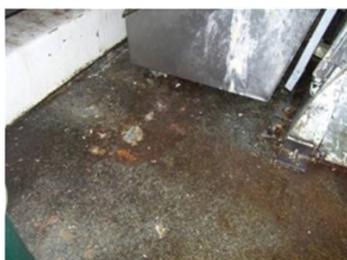
*Huiles, farine et eau de nettoyage s'infiltraient sous la machine à pétrir la pâte. Des affaissements devaient être créés afin d'améliorer le drainage et le nettoyage de cette zone hygiénique.*

\* 1. Surface du sol problématique 2. Surface du sol après le nettoyage et l'abrasion 3. Le conditionneur Belzona en cours d'application 4. Surface du sol après l'aide de Belzona 4131 ,
