MIT BELZONA WIEDERAUFGEBAUTE ANHÄNGERKUPPLUNG

ID: 3352

Standort des Kunden: Kalksteinproduzent, Troy, Missouri, USA
Antragsdatum: Mai 2006

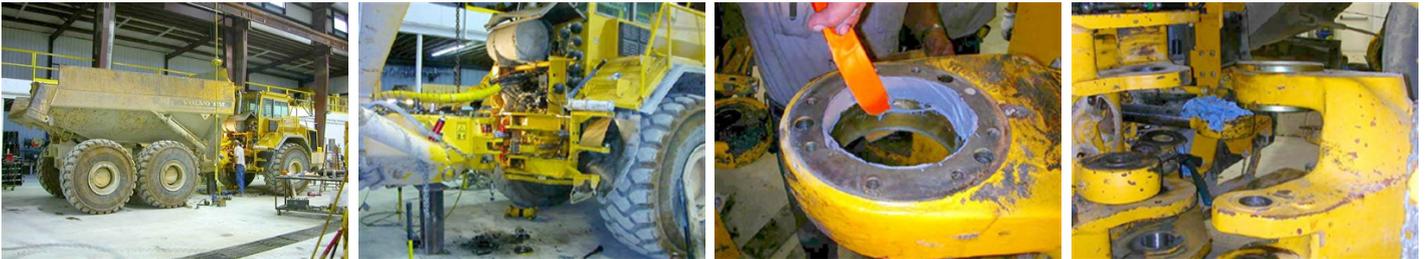
Fotobeschreibungen

Das kaputte Lager hatte das Kupplungsauge beschädigt, der Sattelschlepper musste jedoch innerhalb von 12 Stunden wieder einsatzbereit sein.

- * 1. Ansicht des 40 Tonnen schweren Sattelschleppers. ,
- * 2. Ansicht der Anhängerkupplung. ,
- * 3. Beschichtung des oberen Lagers mit Belzona 1111 (Super Metal). ,
- * 4. Beide Lager wurden eingepasst und können nun mit dem Anhänger verkoppelt werden. ,

Die Anwendung wurde gemäß dem Belzona Know-how System Infoblatt MPT-7 durchgeführt. Das Lager der Anhängerkupplung soll bis zum vollständigen Verschleiß benutzt werden, weshalb die neuen Laufringe ohne Verwendung eines Trennmittels eingeklebt wurden.

Der Kunde verwendet regelmäßig Belzona-Produkte aus der 1000er und 2000er Serie. Die Reparatur wurde innerhalb des 12-stündigen Zeitfensters durchgeführt, sodass es zu keinerlei Produktionsverzögerungen kam.
