BELZONA REPARIERT FESTSTEHENDE HALTERUNG FÜR TURBINENSCHAUFEL

ID: 3354

Standort des Kunden: Geothermisches Kraftwerk, Indonesien
Antragsdatum: August 2006

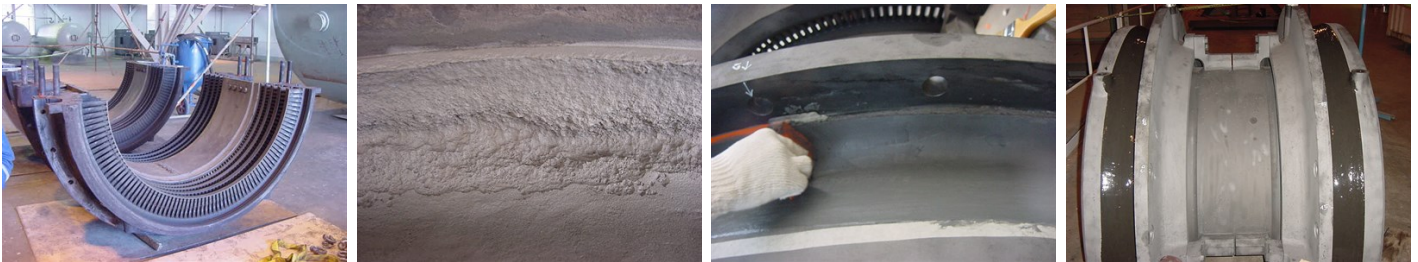
Fotobeschreibungen

Durch die jahrelange Einwirkung von Satttdampf entstanden an der unteren und oberen Hälfte der Halterungssitze schwerwiegende Erosionskorrosionsschäden.

- * 1. Ansicht der feststehenden Schaufelhalterung ,
- * 2. Typische Verschleißschäden an den Sitzen nach Sandstrahlung ,
- * 3. Der Auftrag von Belzona 1111 (Super Metal) wird durch eine Schablone erleichtert ,
- * 4. Abgeschlossene Anwendung mit Belzona 1591 (Ceramic XHT) ,

Die Anwendung wurde gemäß den Belzona Know-how System Infoblättern CEP-3 und CEP-5 durchgeführt.

Der Kunde entschied sich für die Verwendung von Belzona, da sich keine andere geeignete Lösung zum Schutz der Schaufelhalterung bot. Anstelle von Belzona 1111 (Super Metal) wird heute Belzona 1511 (Super HT-Metal) für derartige Reparaturen empfohlen.
