BELZONA REPARIERT FESTSTEHENDE HALTERUNG FÜR TURBINENSCHAUFEL

ID: 3354

Standort des Kunden: Geothermisches Kraftwerk, Indonesien
Antragsdatum: August 2006

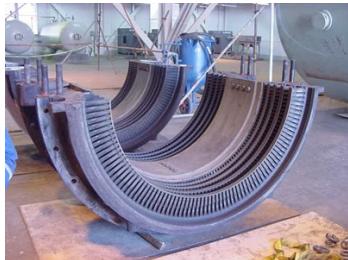
Durch die jahrelange Einwirkung von Sattdampf entstanden an der unteren und oberen Hälfte der Halterungssitze schwerwiegende Erosionskorrosionsschäden.

- * 1. Ansicht der feststehenden Schaufelhalterung ,
- * 2. Typische Verschleißschäden an den Sitzen nach Sandstrahlung ,
- * 3. Der Auftrag von Belzona 1111 (Super Metal) wird durch eine Schablone erleichtert ,
- * 4. Abgeschlossene Anwendung mit Belzona 1591 (Ceramic XHT) ,

Die Anwendung wurde gemäß den Belzona Know-how System Infoblättern CEP-3 und CEP-5 durchgeführt.
