# MIT BELZONA BESCHICHTETE HALTERUNG EINES KOHLEMÜHLENSCHLAGRADS

ID: 3356

Standort des Kunden: San Miguel Power Project, Christine, Texas, USA

Halterung des Mühlenschlagrads

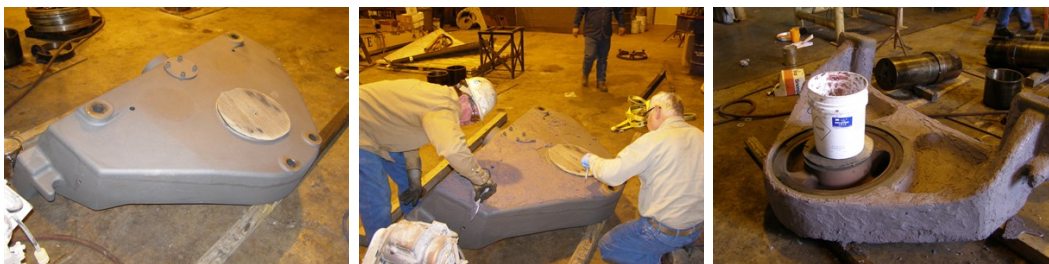
Über die Zeit nutzt sich die Halterung ab, was hohe Wiederbeschaffungskosten verursacht.

- \* 1. Neue Halterung wird für die Anwendung vorbereitet ,
- \* 2. Auftrag von Belzona 1812 (Ceramic Carbide FP) ,
- \* 3. Abgeschlossene Anwendung ,

Die Anwendung wurde gemäß dem modifizierten Belzona Know-how System Infoblatt VPF-2 durchgeführt.

Da die Wiederbeschaffungskosten pro Halterung 30.000 USD betrugen, wurde nach einer Schutzbeschichtung gesucht, die die Lebensdauer der Ausrüstung verlängern konnte. Der Kunde hatte bereits mehrere Beschichtungen angewendet, die jedoch nicht die gewünschte Wirkung zeigten. Durch die Verwendung von Streckmetall nahmen die vorherigen Anwendungen darüber hinaus erheblich mehr Zeit in Anspruch, was zu längeren Arbeits- und Ausfallzeiten führte. Die Belzona Lösung erwies sich als sehr viel einfacher und schneller in der Anwendung als die Alternativlösungen und kostete nur 4,200 USD pro Halterung, sodass tausende USD eingespart werden konnten.
