WASSERAUFBEREITUNGSANLAGE MIT BELZONA REPARIERT UND GESCHÜTZT

Standort des Kunden: Kernkraftwerk, Lancashire, GB

Anwendung: Tanks und Eindämmungsbereiche für Chemikalien

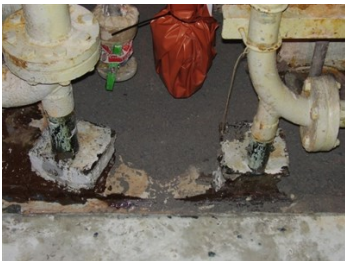
Die Betonauffangwannen und -kanäle waren von der Säure stark angegriffen worden. Eine zuvor angewendete Konkurrenzbeschichtung hatte den Beton nicht ausreichend geschützt.

- * 1. Wiederaufbau des Substrats mit Belzona 4131 (Magma-Screed) ,
- * 2. Schutz dank Belzona 4311 (Magma CR1)-Beschichtung ,
- * 3. Wiederaufgebaute und mit Belzona 4181 (AHR Magma-Quartz) beschichtete Kanäle ,
- * 4. Abgeschlossene Anwendung wieder im Betrieb ,

Die Anwendung wurde gemäß den Belzona Know-how System Infoblättern TCC-9 und TCC-15 durchgeführt.
