# RÜHRWERK EINER REA MIT BELZONA-ELASTOMEREN REPARIERT

Standort des Kunden: Kraftwerk, Lawrence, Kansas, USA

Rührflügel in einem Kristallisator einer REA (Rauchgasentschwefelungsanlage)

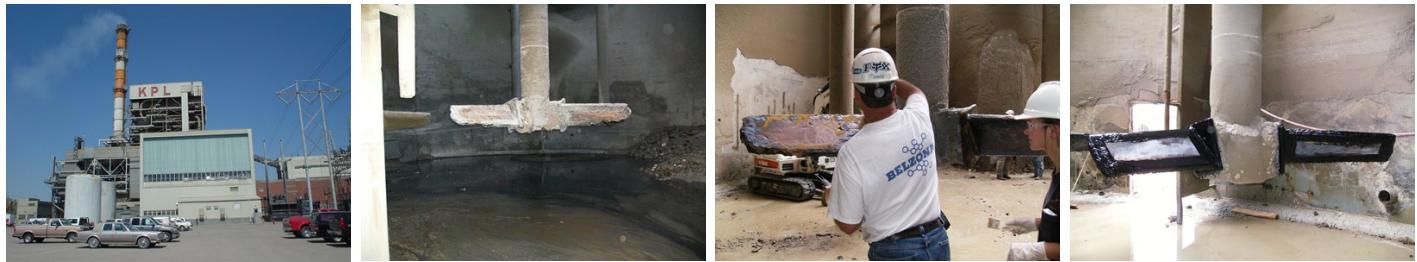
Die mit Gummi beschichteten Flügel waren durch Schlag und Abrieb beschädigt worden. Die insgesamt 4 zu reparierenden Wellen besitzen je 3 Flügel.

- \* 1. Ansicht des Kraftwerkes ,
- \* 2. Rührwerk des Kristallisators ,
- \* 3. Durchführung der Arbeiten ,
- \* 4. Abgeschlossene Anwendung ,

Die Anwendung wurde gemäß dem Belzona Know-how System Infoblatt SHM-9 durchgeführt.

Dank der Reparatur vor Ort wurde eine Neuanschaffung vermieden und erhebliche Kosten eingespart. Diese massiven Einsparungen ermöglichen es den Instandhaltungsplanern, während desselben Stillstands weitere Rührflügel in einem Additiv-Tank zu reparieren.
