# MEHRSTUFIGE BYRON JACKSON-PUMPE MIT BELZONA BESCHICHTET

ID: 3363

Standort des Kunden: Erdölerzeuger, Saudi-Arabien  
Antragsdatum: August 2007

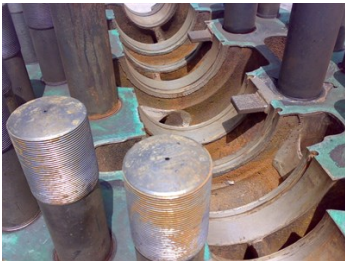
Erosion der Pumpenoberfläche durch Meerwasser und Sand.

- \* 1. Vor dem Sandstrahlen ,
- \* 2. Nach dem Sandstrahlen Lochfraß und Schichten klar erkennbar ,
- \* 3. Wiederaufbau mit Belzona 1311 (Ceramic R-Metal) ,
- \* 4. Abschluss der Anwendung mit Belzona 1391 (Ceramic HT) ,
