# HITZE FÜR BELZONA 1511/1591 KEIN PROBLEM

ID: 3366

Flansch einer Niederdruck-Dampfturbine eines Dampfturbinengenerators.

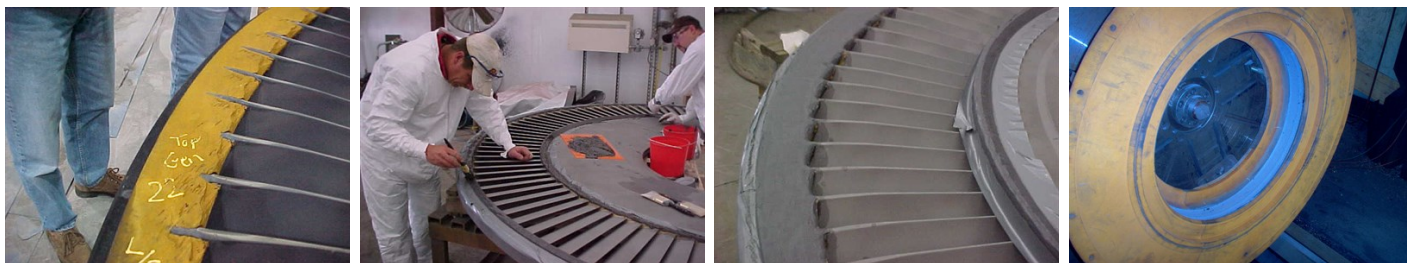
## Fotobeschreibungen

Durch den heißen Dampf wurde die Scheidewand aus Metall beschädigt. Schweißen hätte den Flansch verformt, weshalb während eines kurzen Ausfalls Belzona für als unkonventionelle Lösung gewählt wurde.

- \* 1. Flansch mit Erosionsschäden vor der Reparatur. ,
- \* 2. Wiederaufbau der Kanten und vom Dampf beschädigten Bereiche mit Belzona 1511 (Super HT Metal). ,
- \* 3. Das mit Belzona 1511 (Super HT Metal) wiederaufgebaute, ursprüngliche Oberflächenprofil kann nun maschinell bearbeitet werden. ,
- \* 4. Beschichtung mit Belzona 1591 (Ceramic XHT) nach Zusammenbau der beiden Teile für die maschinelle Bearbeitung. ,

Die Anwendung wurde gemäß dem Belzona Know-how System Infoblatt GSS-6 durchgeführt. Belzona 1511 (Super HAT-Metal) wurde zum Wiederaufbau der beschädigten Flächen benutzt (bis zu 1,3 cm), maschinell bearbeitet und anschließend mit Belzona 1591 (Ceramic XHT) beschichtet.

Schweißen wäre zu langwierig gewesen und hätte den Flansch verformen können. Die Instandsetzung mit Belzona kostete lediglich 10 % des Reparaturpreises einer Alternativlösung. Bei einer Inspektion nach 5 Jahren wurde festgestellt, dass nur geringfügige

Ausbesserungen nötig waren.
