BELZONA REPARIERT UND SCHÜTZT FLANSCHFLÄCHE MIT 5,5 M DURCHMESSER

Standort des Kunden: *Hüttenwerk, Montreal, Kanada*

Ein Flansch an einem Verdampfer mit 5,48 m Durchmesser.

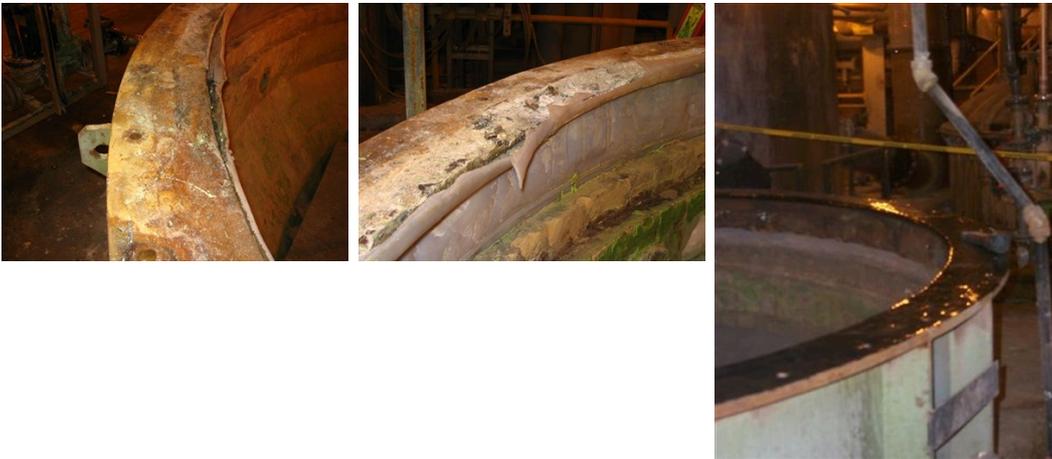
Fotobeschreibungen

Der Flansch war bei erhöhten Temperaturen von 98%iger Schwefelsäure angegriffen worden, nachdem die Teflon®-Beschichtung beschädigt worden war.

- * 1. Der Metallflansch musste wiederaufgebaut werden. ,
- * 2. Die beschädigte Teflon®-Beschichtung hatte zu Leckagen geführt. ,
- * 3. Schutz des wiederaufgebauten Flanschs mit Belzona 4341 (Magma CR4). ,

Die Anwendung wurde gemäß den Belzona Know-how System Infoblättern GSS-8 und HEX-3 durchgeführt. Mithilfe von Schablonen und Belzona 1111 (Super Metal) wurde das ursprüngliche Profil des Flanschs wiederhergestellt. Anschließend wurde Belzona 4341 (Magma CR4) als Schutzbeschichtung aufgetragen.

Die Belzona Lösung stellte die Dichtigkeit des Flanschs ohne Heiarbeiten wieder her, sodass eine weitere Beschdigung der Teflon[®]-Beschichtung vermieden werden konnte. Belzona 4341 (Magma CR4) schtzt darber hinaus vor Sureangriff.
