# KEHRMASCHINENGEBLÄSE MIT BELZONA GESCHÜTZT

ID: 3373

Elgin-Kehrmaschine

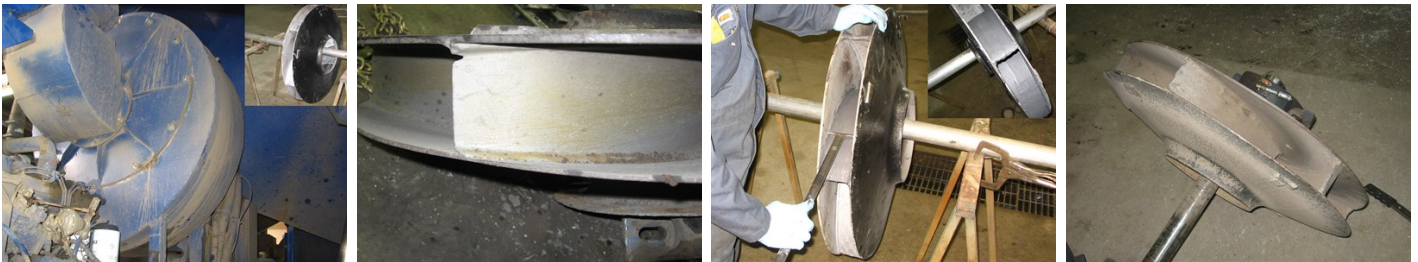
*Die Gebläseflügel werden durch die aufgenommenen Feststoffe schwerwiegendem Abrieb ausgesetzt.*

- \* 1. Ansicht auf das Gebläse an der Kehrmaschine. ,
- \* 2. Ansicht des Schadens. ,
- \* 3. Anwendung von Belzona 1311 (Ceramic R Metal) sowie dynamische Auswuchtung des Gebläses vor Inbetriebnahme. ,
- \* 4. Inspektion nach einem Jahr: Belzona 1311 (Ceramic R Metal) ist auch weiterhin in einwandfreiem Zustand. ,

Die Anwendung wurde gemäß dem Belzona Know-how System Infoblatt FBC-15 durchgeführt. Um das korrekte Profil wiederherzustellen, wurde Streckmetall und Belzona benutzt.

Der Kunde investierte in zwei Einheiten Belzona 1311 (Ceramic R-Metal) und sparte so die Kosten für eine Neuanschaffung des Gebläses in Höhe von 4.000 USD. Nach einer Saison (500 Stunden) befand sich die Reparatur mit Belzona weiterhin in einem hervorragendem Zustand und benötigte keinerlei Ausbesserungen.
