LECKAGE AN KÜHLTÜRMEN MIT BELZONA ABGEDICHTET

ID: 3375

Standort des Kunden: Krankenhaus, Minneapolis, Minnesota, USA

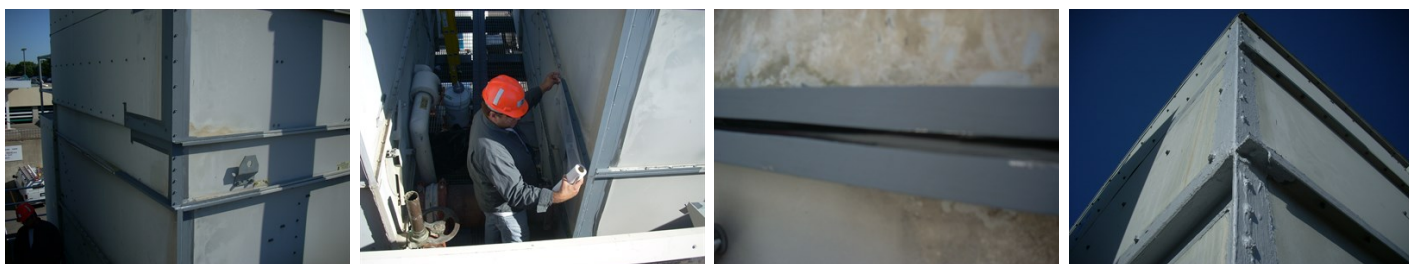
Fotobeschreibungen

- * 1. Auftrag von Belzona 3921 (GSC Surface Conditioner) auf die vorbereitete Fläche ,
- * 2. Anbringen von Klebeband ,
- * 3. Aufbringen von Belzona 9311 (Reinforcing Sheet) ,
- * 4. Abgeschlossene Anwendung mit Belzona 3111 (Flexible Membrane) ,

Die Anwendung wurde gemäß dem modifizierten Belzona Know-how System Infoblatt RPA-1 durchgeführt. Nach Grundierung mit Belzona 3921 (GSC Surface Conditioner) wurde ein mit Armierungsgewebe verstärktes Belzona 3111 (Flexible Membrane)-System aufgetragen.
