LECKAGE AN KÜHLTÜRMEN MIT BELZONA ABGEDICHTET

ID: 3375

Standort des Kunden: Krankenhaus, Minneapolis, Minnesota, USA

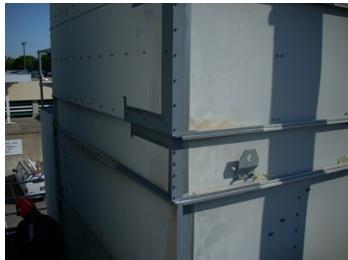
- * 1. Auftrag von Belzona 3921 (GSC Surface Conditioner) auf die vorbereitete Fläche ,
- * 2. Anbringen von Klebeband ,
- * 3. Aufbringen von Belzona 9311 (Reinforcing Sheet) ,
- * 4. Abgeschlossene Anwendung mit Belzona 3111 (Flexible Membrane) ,

Die Anwendung wurde gemäß dem modifizierten Belzona Know-how System Infoblatt RPA-1 durchgeführt. Nach Grundierung mit Belzona 3921 (GSC Surface Conditioner) wurde ein mit Armierungsgewebe verstärktes Belzona 3111 (Flexible Membrane)-System aufgetragen.
