# FLANSCHFLÄCHE EINES FILTERS MIT BELZONA WIEDERAUFGEBAUT

ID: 3376

Standort des Kunden: Wasserkraftwerk, Russland  
Antragsdatum: Dezember 2007

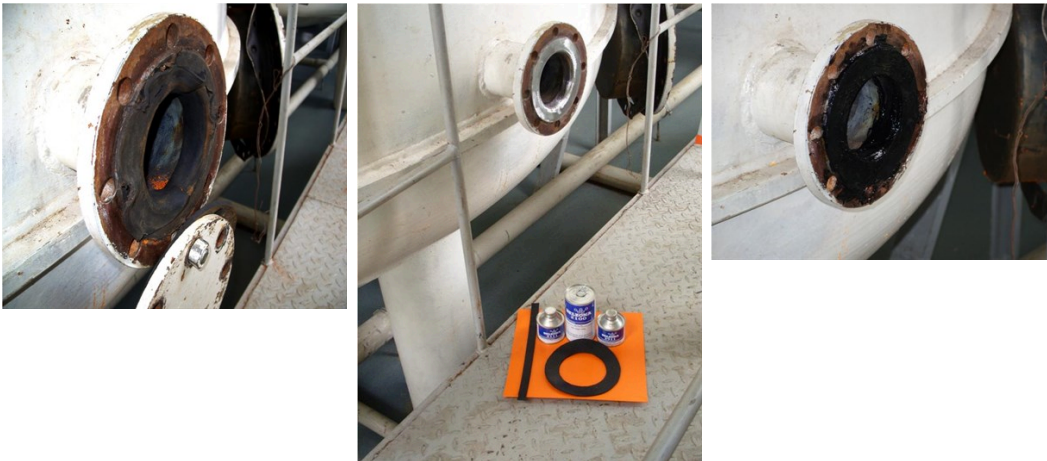
## Fotobeschreibungen

Aufgrund langjährigen Betriebs war der Gummi beschädigt worden und stark verschlissen. Der Flansch wurde undicht, da die Gummiabdichtung nicht mehr auf dem Substrat haftete.

- \* 1. Beschädigte Flanschfläche vor der Anwendung ,
- \* 2. Oberflächenvorbereitung der Flanschfläche ,
- \* 3. Abgeschlossene Anwendung ,

Die Anwendung wurde gemäß dem Belzona Know-how System Infoblatt VPF-13 durchgeführt. Mithilfe eines mit Belzona 9411 (Release Agent) beschichteten Plastikformers wurde die Flanschfläche mit Belzona 2111 (D & A Hi-Build Elastomer) wiederaufgebaut.
