# GEBLÄSEFLÜGEL MIT BELZONA-SYSTEM WIEDERAUFGEBAUT

ID: 3379

Standort des Kunden: Geothermisches Kraftwerk, Indonesien

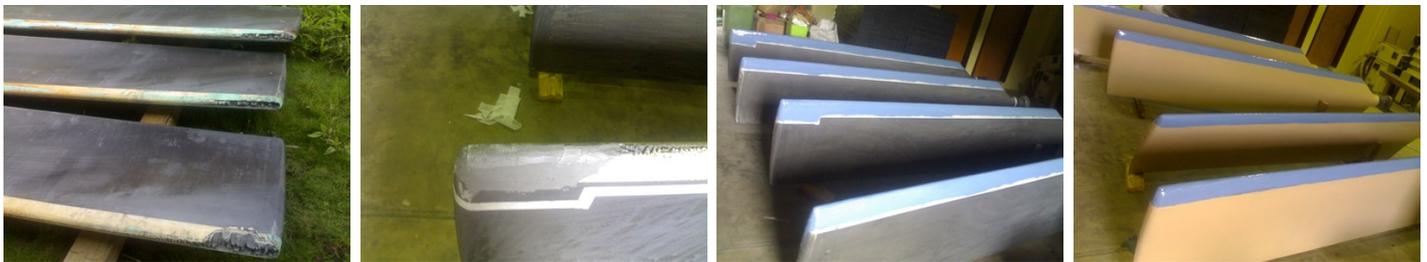
## Fotobeschreibungen

Effizienz und Funktionsfähigkeit des Kühlsystems wurden durch Erosion und andersartige Schäden an den Vorderkanten der Flügel beeinträchtigt.

1. Beschädigte Kühlturmgebläseflügel.
2. Reparatur mit Belzona 1111 (Super Metal).
3. Auftrag von Belzona 1341 (Supermetalglide) auf die Vorderkanten.
4. Abgeschlossene Reparatur: Belzona 5811 (Immersion Grade) wurde auf die Vorderkanten aufgetragen.

Für den Kunden kam keine Alternativlösung in Frage. Darüber hinaus bedeutete die Belzona Lösung für den Kunden eine erhebliche Zeiteinsparung und steigerte die Effizienz des Gebläses. Belzona 1341 (Supermetalglide) bietet eine erosionsbeständige Beschichtung für die Vorderkanten und verlängert so die Lebensdauer des Gebläses.
