# VERLÄNGERTE LEBENSDAUER EINER KONDENSATOR-DEHNFUGE DANK BELZONA

Standort des Kunden: *Kraftwerk, Ägypten*  
Antragsdatum: *November 2005*

Gummidehnfuge des Kraftwerk-Hauptkondensators

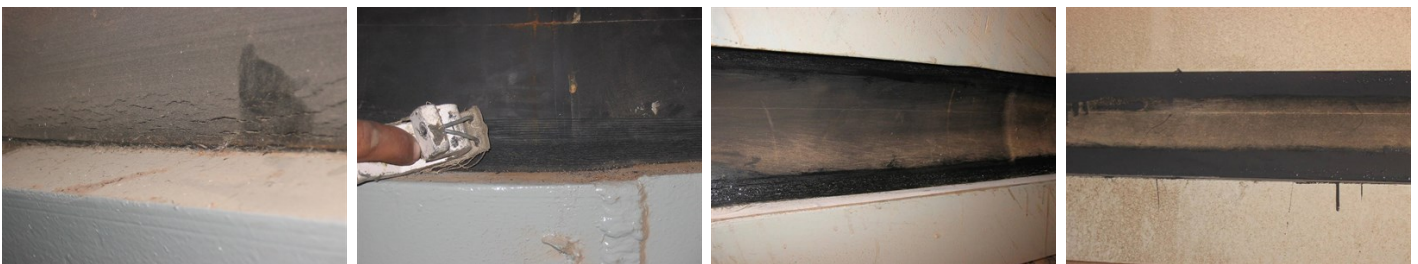
*Ober- und Unterseite der elastischen Gummidehnfuge waren verschlissen.*

- \* 1. Verschlossene Gummidichtung ,
- \* 2. Oberflächenvorbereitung der Fuge ,
- \* 3. Oberflächengrundierung ,
- \* 4. Auftrag von Belzona 2221 (MP Fluid Elastomer) ,

Die Anwendung wurde gemäß dem modifizierten Belzona Know-how System Infoblatt SHM-9 durchgeführt.

Belzona 2221 (MP Fluid Elastomer) ermöglichte eine schnelle Reparatur vor Ort, die die Lebensdauer der Fugen erfolgreich verlängerte, ohne den Betrieb des Werks zu beeinträchtigen.
