# HEIZRAUM-BODEN MIT BELZONA VERSIEGELT

ID: 3396

Standort des Kunden: Krankenhaus, Großbritannien

Antragsdatum: Mai 2009

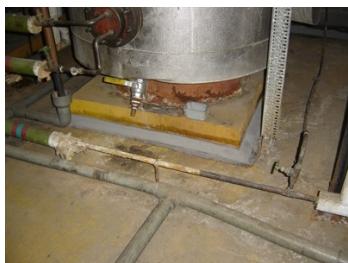
Durch den undichten Boden gelang Wasser in den unter dem Heizraum liegenden Operationssaal.

- \* 1. Schadhafter Boden ,
- \* 2. Auftrag von Belzona 5231 (SG Laminate) ,
- \* 3. Abgeschlossene Anwendung ,
- \* 4. Abgeschlossene Anwendung ,

Die Anwendung wurde gemäß dem Belzona Know-how System Infoblatt FPA-8 durchgeführt. Der Fußboden wurde zuerst diamantgeschliffen und anschließend mit 2 Schichten Belzona 5231 (SG Laminate) beschichtet.
