ROHRSTUTZEN EINES SÄURETANKS MIT BELZONA-EINSATZ GESCHÜTZT

ID: 3398

Salzsäurebehälterrohrstutzen eines Natriumhydroxidherstellers

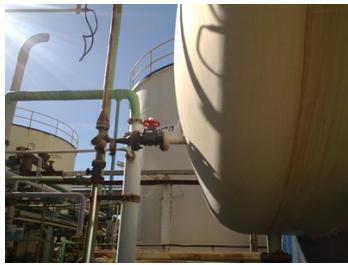
Die aus Ebonit bestehende Innenverkleidung des Rohrstutzens war durch die 26%haltige Salzsäure beschädigt worden.

- * 1. Die Außansicht des Behälters und des Rohrstutzens.,
- * 2. Der aus Belzona 4301 (Magma CR1 Hi-Build) angefertigte Rohrstutzeneinsatz wird installiert.,
- * 3. Das umliegende Ebonit wurde mit Belzona 4301 (Magma CR1 Hi-Build) wiederaufgebaut, um den Einsatz abzudichten.,
- * 4. Am Flansch abgedichteter Einsatz.,
