# BELZONA REPARIERT DEFEKTE STELLE AN LAGERTANK

ID: 3400

Defekte, vertikale Schweißnaht an einem Heizöllagertank.

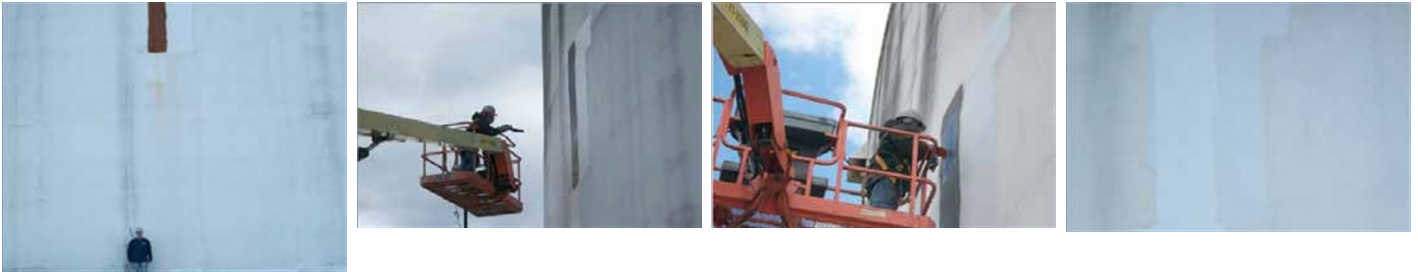
Eine vertikale Schweißnaht war porös geworden und es trat Öl aus einem kleinen Loch mit weniger als 2 mm Durchmesser aus. Es wurden weder Korrosionsschäden noch eine Ausdünnung der Wand festgestellt. Der Defekt befand sich auf 9,15 m Höhe des insgesamt 17 m hohen Tanks. Der Kunde wollte den Tank so schnell wie möglich wieder in Betrieb nehmen und die mit Heißenarbeiten verbundenen hohen Kosten und Sicherheitsrisiken vermeiden.

- \* 1. Schadstelle vor der Reparatur ,
- \* 2. Reinigungsstrahlen des zu reparierenden Bereichs ,
- \* 3. Anwendung von Belzona SuperWrap ,
- \* 4. Die Belzona SuperWrap-Reparatur nach Anstrich und Inspektion ,

Die Schadstelle wurde mit Belzona SuperWrap repariert und als Vorsichtsmaßnahme entlang der gesamten Naht fortgesetzt. Dank des normgerechten Belzona-Reparatursystems konnte auf Heißenarbeiten verzichtet werden, die ein Sicherheitsrisiko dargestellt hätten. Darüber hinaus verringerte das System zugleich die Zeitspanne, in der der Tank nicht eingesetzt werden konnte. Der Tank

konnte innerhalb eines Zeitraums von lediglich 3 Tagen repariert, inspiziert und wieder in Betrieb genommen werden und war bereits nach 3 Wochen wieder vollständig gefüllt. Die dauerhafte, mit Armierungsgewebe verstärkte Belzona-Reparatur erfüllt die Anforderungen von ISO/TS 24817, ASME PCC-2 Artikel 4.1 sowie die des US-Verkehrsministeriums.
