# NEUE BEHÄLTER MIT BELZONA BESCHICHTET

ID: 3404

**Industrie:** *Chemie & Petrochemie*  
**Anwendung:** *Tanks und Eindämmungsbereiche für Chemikalien*  
**Substrat:** *Stahl*  
**Produkte:** *\* Belzona 1391 (Ceramic HT),*

**Standort des Kunden:** *Chemikalienfabrik, Basel Ferrara, Italien*  
**Antragsdatum:** *Dezember 2005*

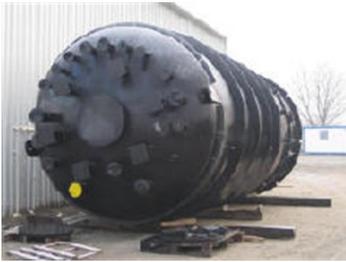
- \* 1. Außenansicht auf einen der Behälter ,
- \* 2. Durchführung der Anwendung ,
- \* 3. Anwendung zur Hälfte abgeschlossen ,
- \* 4. Abgeschlossene Anwendung ,

Neue Behälter (je 90 m<sup>2</sup>), die eine Innenbeschichtung gegen korrosive Medien benötigten.
