# EXTERNER KORROSIONSSCHUTZ FÜR TANKS MIT BELZONA

Standort des Kunden: Kraftstoffvertrieb, Tamaulipas-Feld,  
Mexiko

Anwendung: Tanks und Eindämmungsbereiche für  
Chemikalien

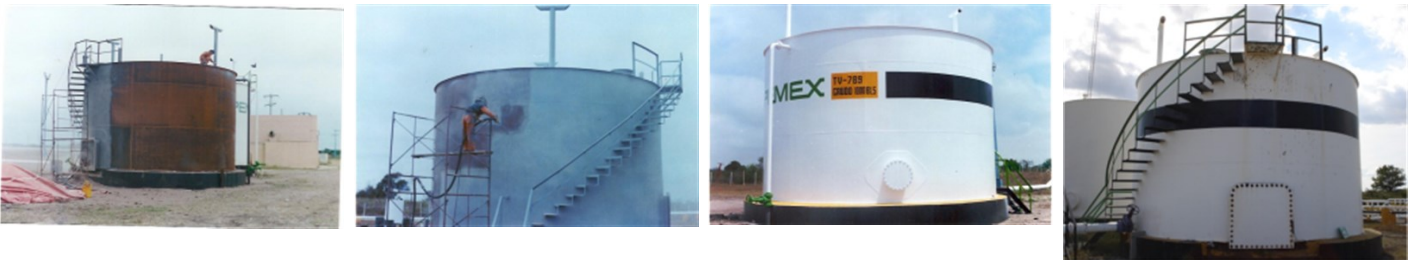
An den Tankwänden kam es zu Schäden aufgrund externer Korrosion.

- \* 1. Oberflächenvorbereitung ,
- \* 2. Anwendung von Belzona 6111 (Liquid Anode) ,
- \* 3. Abgeschlossene Anwendung ,
- \* 4. Tankanwendung nach 10 Jahren ,

Die Anwendung wurde gemäß dem Belzona Know-how System Infoblatt TCC-5 durchgeführt.

Nach 10 Jahren im Betrieb wurde bei einer Inspektion festgestellt, dass sich die Beschichtung noch immer in perfektem Zustand befand. Dank der Belzona-Anwendung konnte der Kunden ca. 39.500 USD an Wartungskosten einsparen.
