# LA TECHNIQUE DE MOULAGE BELZONA REPARÉ UN ENGRENAGE EN CAOUTCHOUC

ID: 3425

Localisation du client: *Fabricant de récipients de cuisine, Egypte*

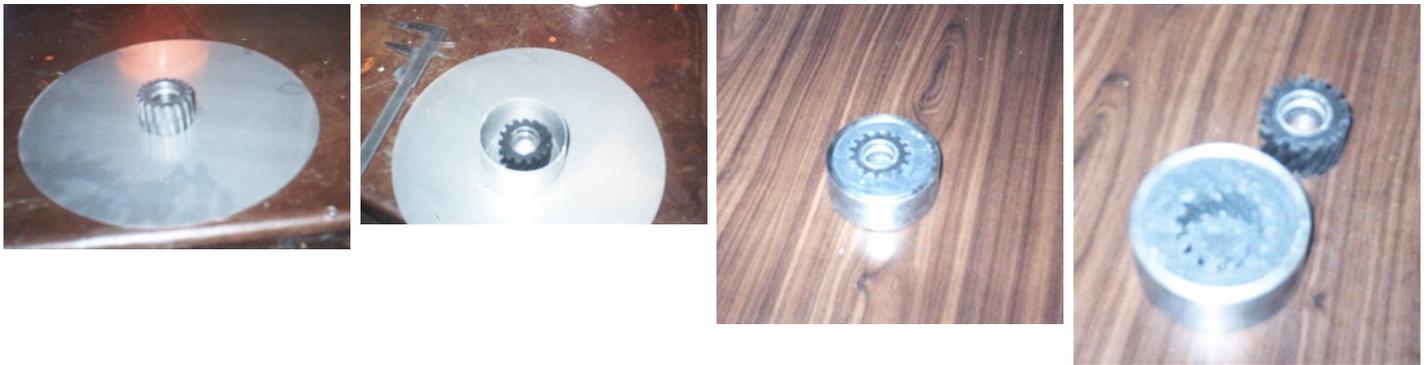
## Descriptions des photographies

\* 1. La section en caoutchouc n'arrêtant un moulage. 2. Préparation du moule. 3. Moule en caoutchouc terminé. 4. L'engrenage moulé ainsi que le moule prêt pour la production d'une nouvelle pièce.

L'application a été réalisée selon la Procédure Belzona MPT-14.

L'engrenage en caoutchouc a été réalisé à seulement 25% du coût d'importation d'une nouvelle pièce. Le moule a également été fabriqué avec Belzona. Le nouvel engrenage était prêt à l'utilisation en une seule journée seulement, entraînant donc d'importantes économies de temps en comparant l'importation.
