# BELZONA®、オイル貯蔵タンクからの漏洩を解決

ID: 3432

顧客の場所: イタリアのラベンナにあるENEL社 (電力会社)

申し込み: タンク、薬品流出防止設備

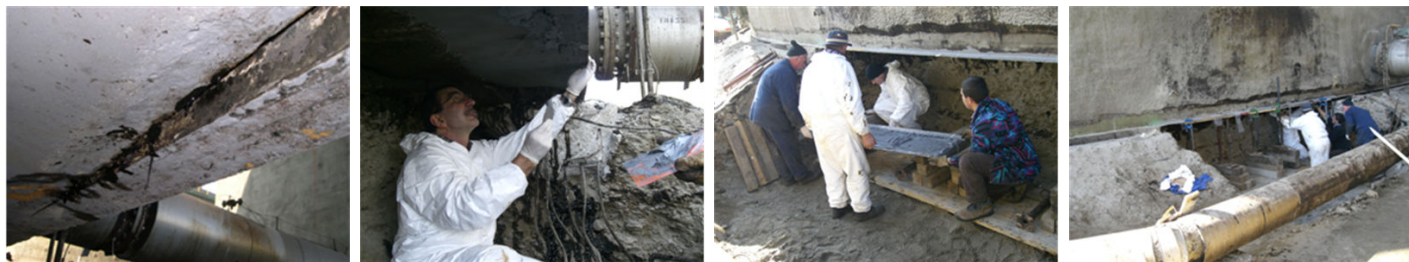
## 写真の説明

金属床面に生じたコロージョンにより、外部環境への深刻なオイル漏れが発生。  
溶接作業が必要であるとの判断。

\* 1. ブラスト処理後の漏洩状況 2. Belzona® 1161を塗布 3. Belzona® 1111を金属板に塗布 4. 調節可能なピラー（支柱）で支え、クランプで固定、

オイル貯蔵タンクの内壁と底部の間からのオイル漏れ

補修対象タンクと補修に用いる金属板の表面を、Belzonaの求める水準

までグリットブラスト処理し、金属板の端部にBelzona® 1111をダム状に成型塗布（Belzona®

1161が塗布する箇所からはみ出ないようにする為）。タンクの損傷部（実際、オイルが漏洩している箇所）にBelzona®

1161を塗布し、そのタンクの底部（損傷部）にさきの金属板を接着した後、調節

可能な金属製ピラーで下から支え、G型クランプで固定。
