# BELZONA® のシール技術で船の曳航を可能

ID: 3434

顧客の場所: フランスの造船所  
出願日: 2008年5月

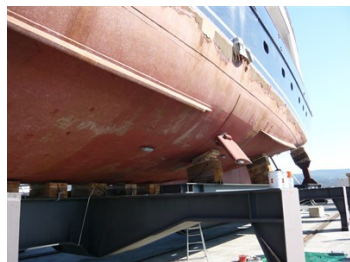
これが深刻なピットを生じさせており、船体の防水加工処理に関して問題が派生することになりました。防水化工処理を施す為には、他の造船所へ船を曳航して金属の骨組みを交換する必要がありました。

\* 1. 補修対象の船 2. Belzona® 1161で対象部修理 3. Belzona® 5831を塗布（1層目） 4. Belzona® 5811を塗布（2層目）

エンジンルームに積まれたバラストタンクが接触する船体との間に電位差を発生させ、船底部に電食を引き起こしていました。
