# 厄介な漏洩補修

ID: 3438

顧客の場所: アメリカ、ミズーリ州オフアロンにあるAFBインターナショナル社

申し込み: バルブ、パイプ、継手

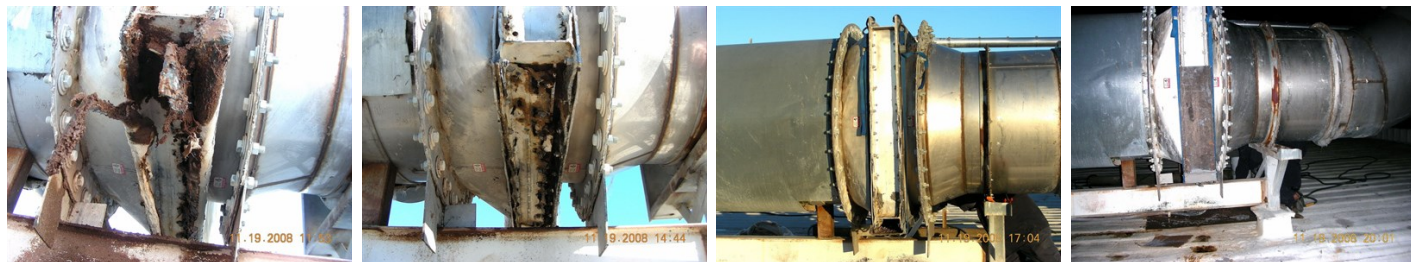
## 写真の説明

\* 1. 崩壊し、開ききったゲートの底部 2. 洗浄が完了した補修前の施工部分 3. 補修後の導管の底部 4. 補修後の導管の側面 ,

製品の製造過程で出される固形物や液体がスライドゲートにより下方に押され、1/4インチの厚さのアルミニウムフレームの底部を壊し、大量の固形物が屋根の上に排出されている状況でした。この漏洩により大量の異臭ガスを近隣へ放出し、近隣世帯、市役所から苦情が出ていました。

表面に水を掛け最低限の洗浄を施し、スチール製の導管をアルミニウムフレームの底部と継ぎ目に結合させます。その縁端はBelzona® 1161を使用し接着させ、隙間はBelzona® 4131で充填されました。
