# BELZONA®、食品加工工場の運転休止時間を抑える

ID: 3444

顧客の場所： アメリカ、ルイジアナ州にある食品  
加工工場

塩水循環冷却装置バレル

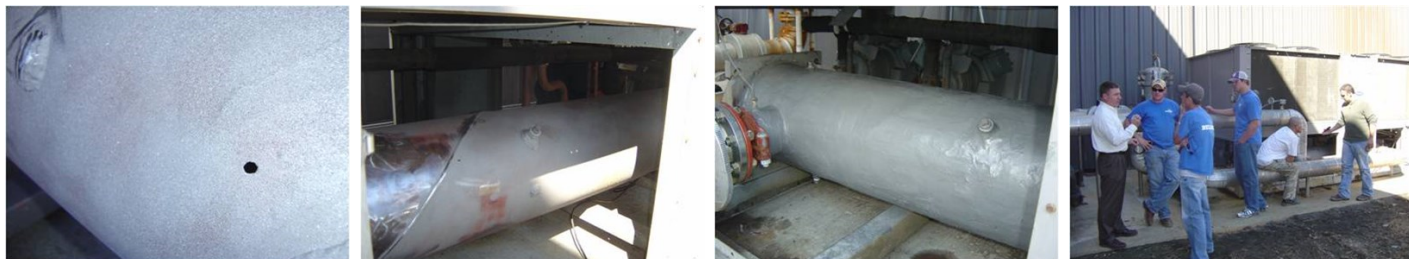
## 写真の説明

エロージョン、コロージョンが原因で、カーボンスチール製のバレルから漏洩が起っていました。

\* 1. 研磨グリットブラスト処理により、母材上に穴を確認 2. グリットブラスト処理とグラインダー処理後の対比 3. 補修終了 4. 施工チームによる工程検査 ,

施工はBelzona Know-How System Leaflet VPF-11aに準拠。

顧客は当該装置の運転温度を下げることで食品加工の生産率を上げようと、冷却装置のバレルに塩水を循環させる方法を開始しました。その結果、コロージョンによる損傷が加速しました。バレルが決裂した場合、生産が停止し巨額な利益を失いかねない状況でしたが、このバレルの交換は6ヶ月行えない状況でした。Belzonaはこの窮地を解決し、悲惨な結果が起こるのを防ぎました。
