# BELZONA®、潜在的な健康障害を食い止める

ID: 3448

顧客の場所: テキサス州のキャメロン市にある排水処理プラント

申し込み: タンク、薬品流出防止設備

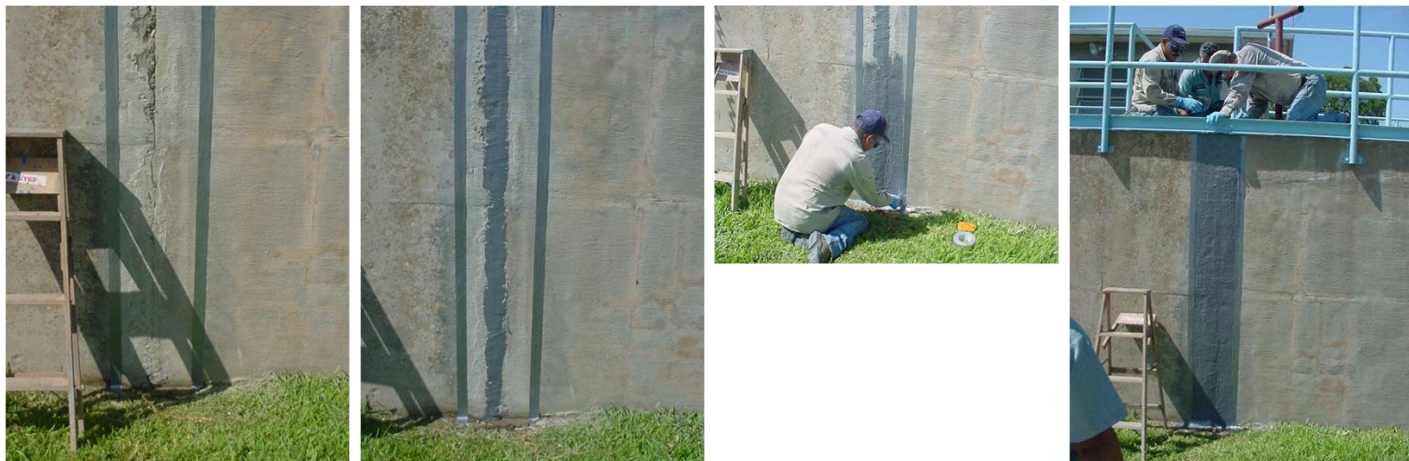
## 写真の説明

排水処理施設にできたクラックから漏洩

\* 1. 排水処理工場の2mに及ぶクラック 2. Belzona® 1161でクラックからの漏洩を止める 3. Belzona® 3121と補強テープで補修 4. クラックの上部半分を補修完了,

排水処理プラントに2mのクラック

施工はBelzona Know-How System Leaflet TCC-12に準拠。
