# BELZONA® 1161、排水管と高温な井戸ポンプからの漏洩を 止める

ID: 3453

顧客の場所: アメリカの水処理工場  
出願日: 2008年12月

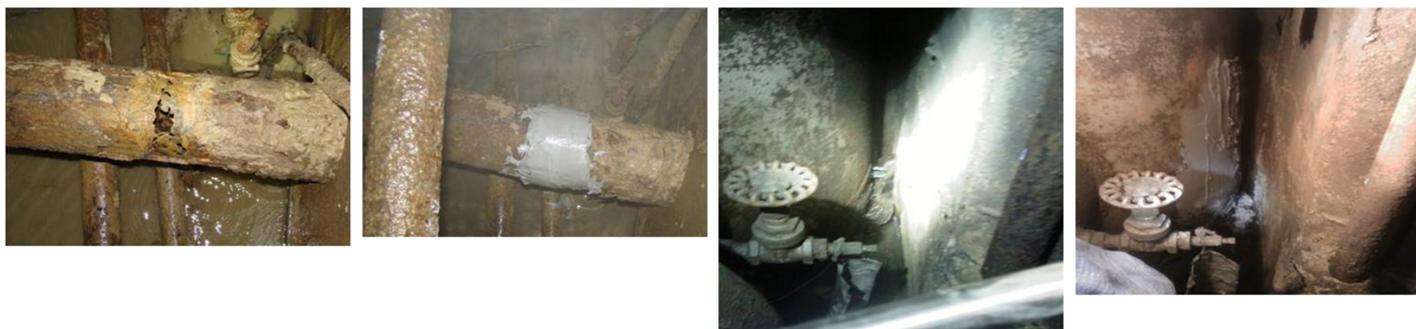
## 写真の説明

Problem  
流体の漏洩

\* 1. 排水管の穴 2. Belzona® 1161でシール 3. 高温の井戸ポンプから実際に起こっている漏洩 4. Belzona® 1291とBelzona® 1161で漏洩を止める、

排水管と高温な井戸ポンプ

一時的に漏洩を止めるためBelzona® 1291 (ESメタル) を塗布した後、Belzona® 1161 (スーパーUWメタル) と補強テープを用い、恒久的に補修しました。

従来の補修方法では生産ラインを止めなければならないため、望ましい方法ではありませんでした。一方、Belzonaリーク・ソリューション工法は補修時間が短く簡単で、復旧時間の短縮、交換費用の節約を可能にしました。
