BELZONA ГЕРМЕТИЗИРУЕТ SF6 ТЕЧЬ НА ГИДРОЭЛЕКТРОСТАНЦИИ

ID: 3470

Местоположение *Гидроэлектростанция в*

клиента: *Британской Колумбии, Канада*

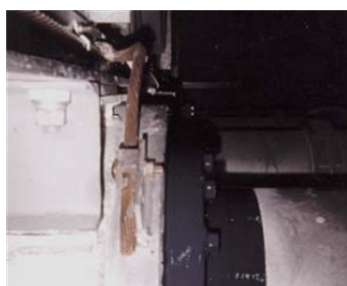
Течь фланца диэлектрического газообразного изолятора SF6.

* 1. Belzona® 2211 (MP Ni-Build Elastomer) был введён, при помощи инъекции, между фланцевыми соединениями, чтобы заполнить зазоры. 2. Завершённое применение. 3. Были герметизированы несколько различных фланцев с течью. ,

Применение было выполнено в соответствии с Belzona Ноу-Хау системными листовками о применении материалов GSS-4.

Клиент понял, что данный ремонт сэкономил средства, поэтому было отремонтировано несколько точек с течью. Четыре с половиной года спустя первоначальный ремонт все еще был в хорошем состоянии.
