# ФЛАНЕЦ ТРАНСФОРМАТОРА ИЗОЛИРОВАН С ПОМОЩЬЮ BELZONA

ID: 3471

*Течи масла в болтовых соединениях фланца*

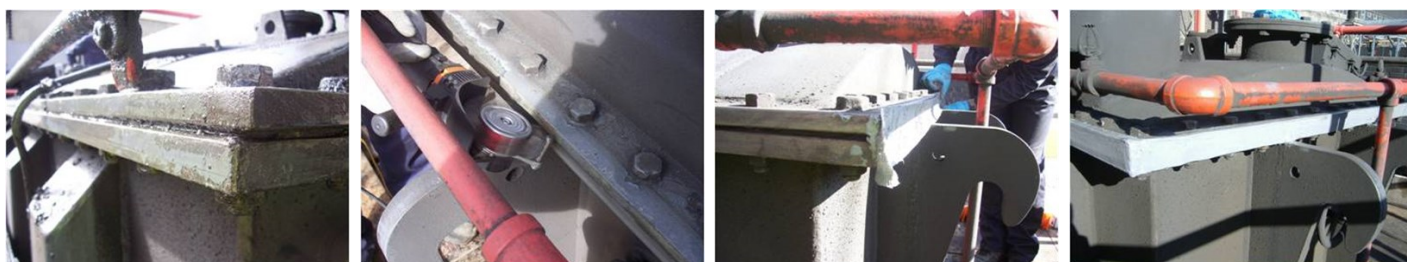
## Описание фотографий

\* 1. Участок течи 2. Применение зачистной машинки MBX (Bristle Blaster) для подготовки поверхности к нанесению продукта 3. Нанесение Belzona® 9341 и Belzona® 1161 на фланцевое соединение 4. Результат нанесения продукта ,

Применение было проведено в соответствии с листовкой о применении материалов - Belzona Know-How System Leaflet VPF-11a. Поверхность была подготовлена с помощью зачистной машинки MBX (Bristle Blaster). Затем были использованы Belzona® 9341 (Армирующая лента) и Belzona® 1161 для герметизации фланцевого соединения.

Нанесение было выполнено за короткий период времени без значительных усилий. Работа выполнена без необходимости спуска масла. Продукт Belzona® 1161, не требующий специальной обработки поверхности, позволил проведение эффективного ремонта на загрязненной маслом поверхности.
