BELZONA РЕМОНТИРУЕТ ФЛАНЦЕВОЕ СОЕДИНЕНИЕ ТРАНСФОРМАТОРА

ID: 3473

Течь масла фланцевого соединения труб.

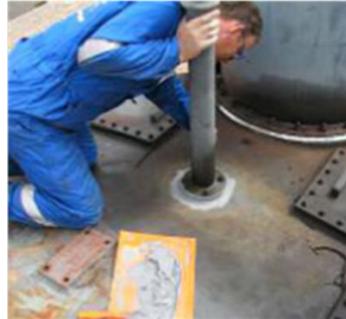
Описание фотографий

* 1. Течь масла с фланца 2. Применяется Belzona ® 1161 3. Контроль применения Belzona® 1161 ,

Применение было выполнено в соответствии с Belzona Hoy-Hay системными листовками о применении материалов VPF-11a.

Ремонт был осуществлен на месте без необходимости снятия трансформатора с производства. Belzona ® 1161 был применён без необходимости слива трансформаторного масла. Результаты ремонта были полностью успешными.
