BELZONA РЕМОНТИРУЕТ ФЛАНЦЕВОЕ СОЕДИНЕНИЕ ТРАНСФОРМАТОРА

ID: 3473

Маслонаполненный трансформатор.

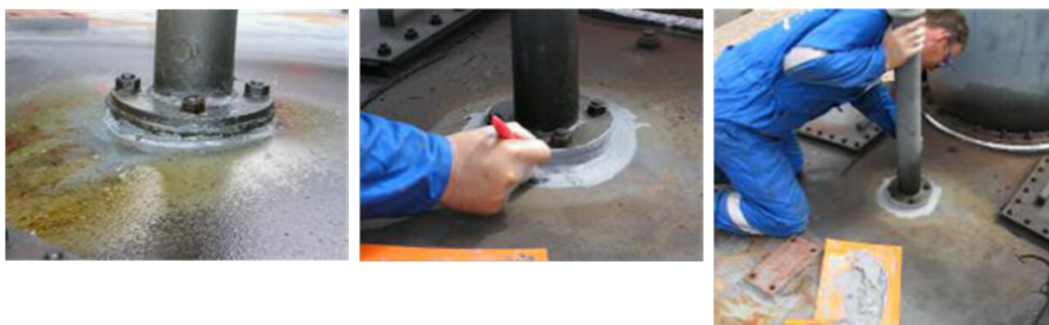
Описание фотографий

Течь масла фланцевого соединения труб.

* 1. Течь масла с фланца 2. Применяется Belzona ® 1161 3. Контроль применения Belzona® 1161 ,

Применение было выполнено в соответствии с Belzona Ноу-Хау системными листовками о применении материалов VPF-11a.

Ремонт был осуществлен на месте без необходимости снятия трансформатора с производства. Belzona ® 1161 был применён без необходимости слива трансформаторного масла. Результаты ремонта были полностью успешными.
