VENTILATORLAUFRAD UND LAUFRADMANTEL MIT BELZONA REPARIERT

ID: 3495

Anwendung: *Ventilatoren, Gebläse und Kompressoren*

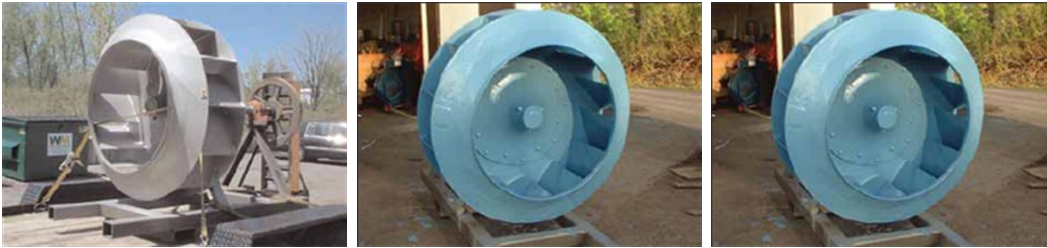
Fotobeschreibungen

Aufgrund festsitzender Partikel hatte das Laufrad eine Unwucht.

- * 1.

Gestrahltes Laufrad (Profil: 72-102 µm, blankes Metall) ,
- * 2.

Laufrad mit 2 Schichten Belzona 1341 (Supermetalgilde) ,
- * 3.

Abgeschlossene Anwendung am Laufradmantel ,

Die Anwendung wurde gemäß dem Belzona Know-how System Infoblatt FBC-2 durchgeführt.

Das Laufrad wurde vor und nach der Anwendung dynamisch ausgewuchtet.
