DENKMALGESCHÜTZES GEBÄUDE MIT BELZONA GESCHÜTZT

ID: 3497

Standort des Kunden: Instandhaltungsunternehmen im Auftrag der Stadt Liverpool, Großbritannien

Anwendung: Wandproblemberiche

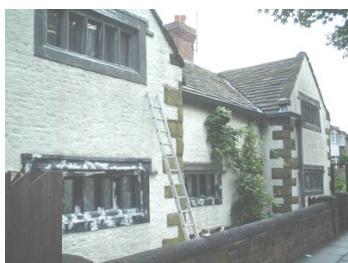
Die Gebäudefassade war durch Abgase, Schadstoffe und Schmutz verfärbt worden.

- * 1. Vor der Anwendung ,
- * 2. Während der Anwendung, nach Grundierung der Oberfläche ,
- * 3. Abgeschlossene Anwendung ,

Das Gebäude war vor elf Jahren mit Belzona 3111 (Flexible Membrane) gegen Wasser- und Feuchtigkeitseintritt beschichtet worden. Nach einer Inspektion stellte sich heraus, dass die Belzona-Beschichtung zwar sehr schmutzig, aber dennoch in einwandfreiem Zustand war. Der Kunde entschied sich anstatt einer Säuberung der bestehenden Beschichtung für den Auftrag einer selbstreinigenden Belzona-Beschichtung, die auch nach 4 Jahren im Einsatz noch tadellos ist.
