# DENKMALGESCHÜTZTES GEBÄUDE MIT BELZONA GESCHÜTZT

ID: 3497

Standort des Kunden: Instandhaltungsunternehmen im  
Auftrag der Stadt Liverpool,  
Großbritannien

Anwendung: Wandproblembereiche

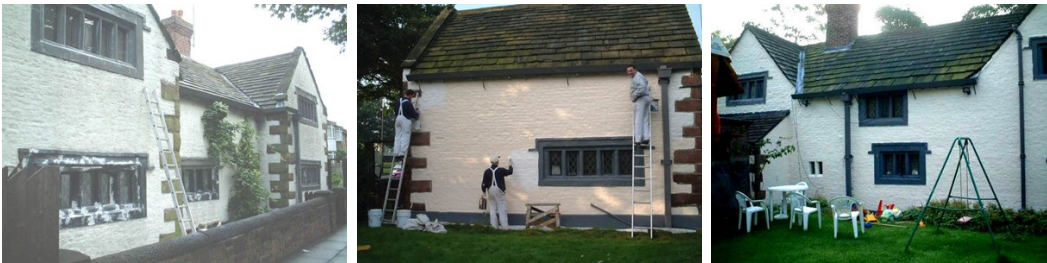
Die Gebäudefassade war durch Abgase, Schadstoffe und Schmutz verfärbt worden.

- \* 1. Vor der Anwendung ,
- \* 2. Während der Anwendung, nach Grundierung der Oberfläche ,
- \* 3. Abgeschlossene Anwendung ,

Die Anwendung wurde gemäß dem Belzona Know-how System Infoblatt WPA-1 durchgeführt.

Das Gebäude war vor elf Jahren mit Belzona 3111 (Flexible Membrane) gegen Wasser- und Feuchtigkeitseintritt beschichtet worden. Nach einer Inspektion stellte sich heraus, dass die Belzona-Beschichtung zwar sehr schmutzig, aber dennoch in einwandfreiem Zustand war. Der Kunde entschied sich anstatt einer Säuberung der bestehenden Beschichtung für den Auftrag einer selbstreinigenden Belzona-Beschichtung, die auch nach 4 Jahren im Einsatz noch tadellos ist.
